【業務の目的】

泉北環境整備施設組合が計画している「第1事業所を汚泥再生処理センター」としてリニューアル工事するため、耐震診断調査を行いました。

- ①投入前処理棟
- ②浄化槽汚泥前処理施設

2. 診断結果及び補強方針

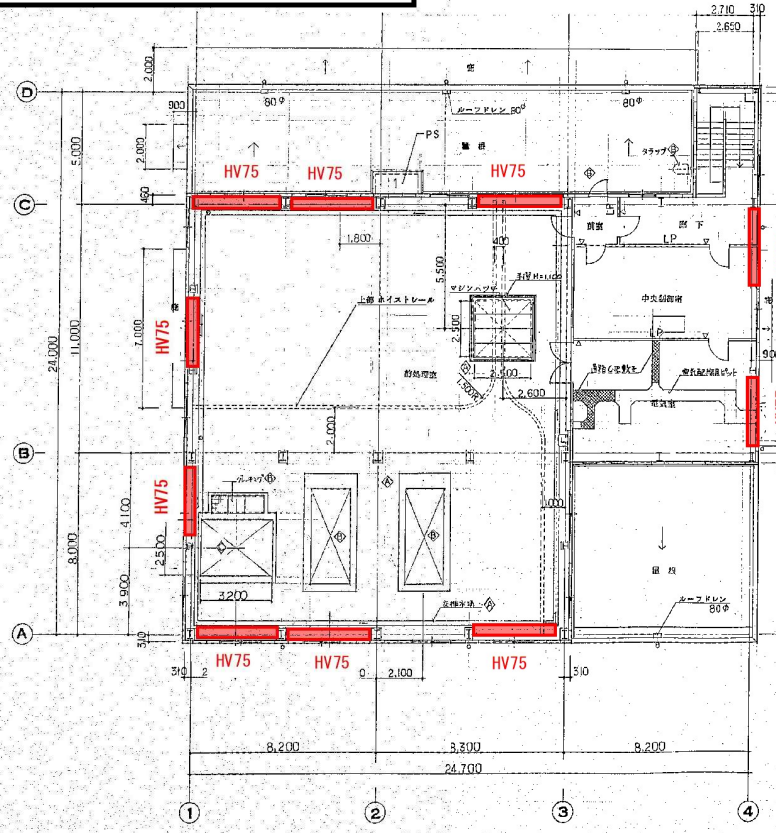
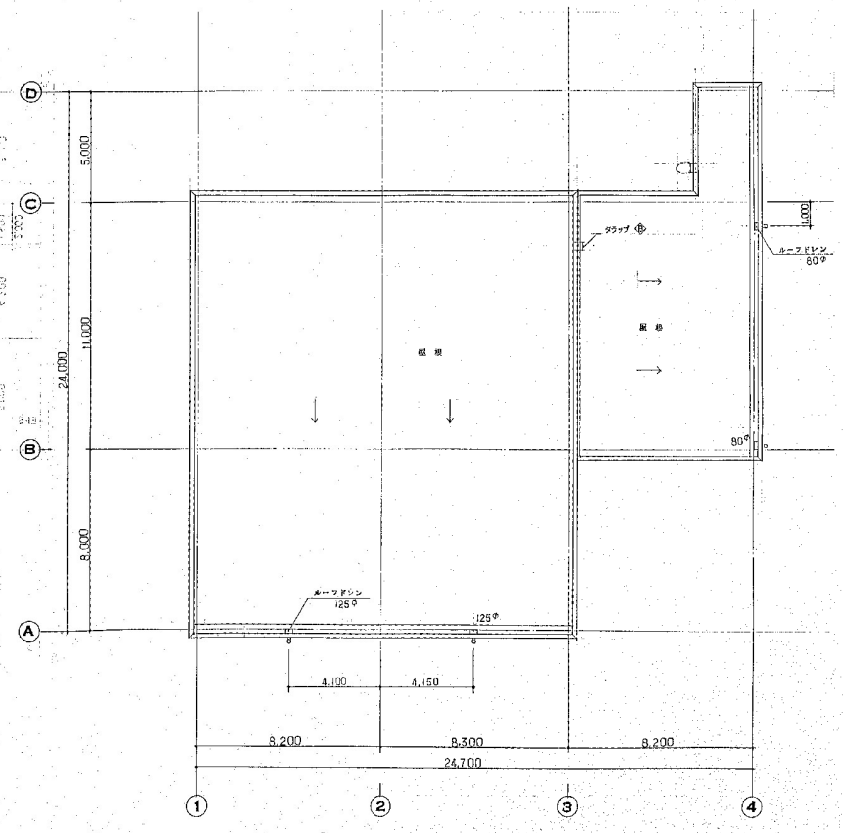
2F_ 補強平面図

建物的にバランスが悪く、偏心しているため偏心率がよくない。また、耐震壁が少ないことから剛性率がよくないため、耐震性能を満足していない結果となり補強が必要。

全体的に耐力不足であり、耐震性能を満足していない結果となり補強が必要。

全体的に耐震壁増設及び増壁を行うことで、偏心率並びに剛性率を改善し建物の耐力を向上させる。

鉄骨造のため、鉛直ブレース、水平ブレース及び柱脚含む接合部の補強を行うことで、全体の耐力を向上させる。

- : 耐震壁増打ちt=200
- : 既存壁撤去新設t=200, 350
- : 既存鉄骨鉛直ブレース撤去新設
- : 既存鉄骨水平ブレース撤去新設
