汚泥再生処理センター
発注仕様書作成等業務委託

劣化調査報告書

令和6年3月

第1事業所
①投入前処理棟
②浄化槽汚泥前処理施設

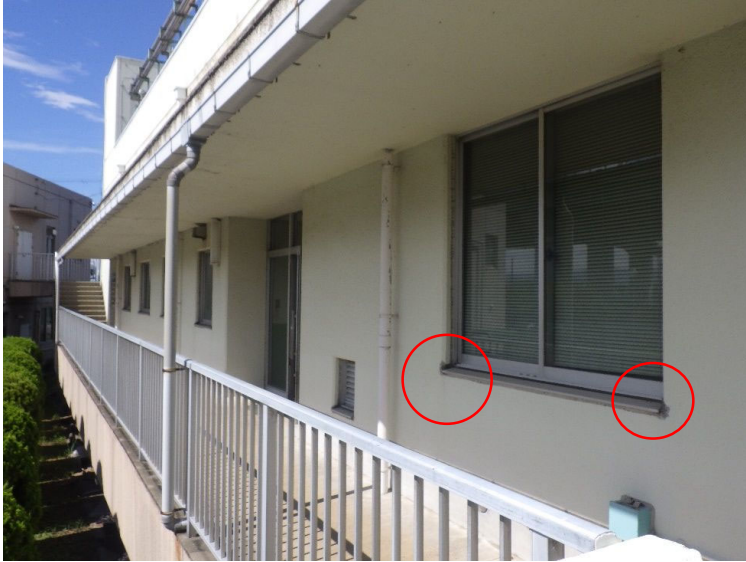
投入前処理棟
劣化調査
東面
クラック
幅:0.2~0.4mm
L=0.3~1.5m
爆裂あり
躯体問題なし
浮きなし

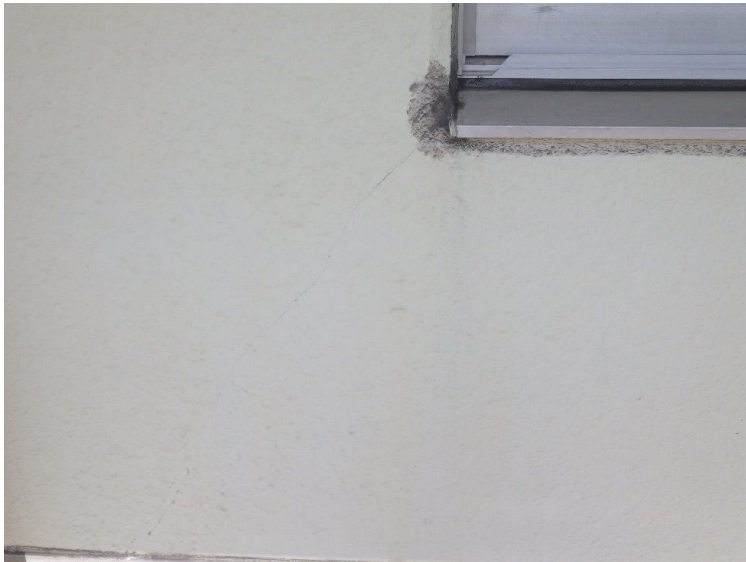
投入前処理棟
劣化調査
東面
クラック
幅:0.2~0.4mm
L=0.3~1.5m
爆裂あり
躯体問題なし
浮きなし

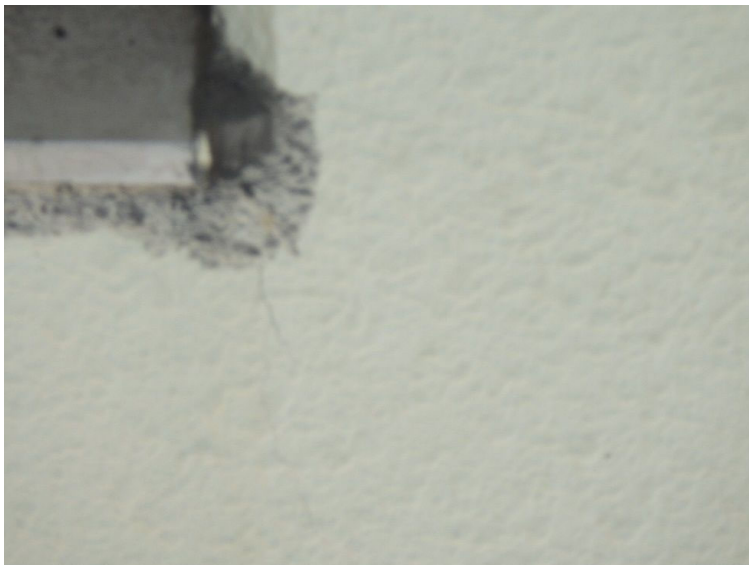
投入前処理棟
劣化調査
東面
クラック
幅:0.2~0.4mm
L=0.3~1.5m
爆裂あり
躯体問題なし
浮きなし

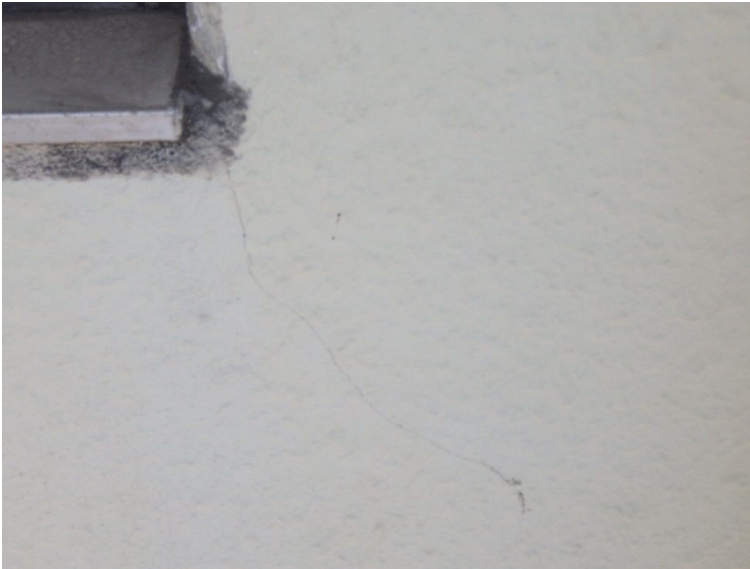
投入前処理棟
劣化調査
東面
クラック
幅:0.2~0.4mm
L=0.3~1.5m
爆裂あり
躯体問題なし
浮きなし

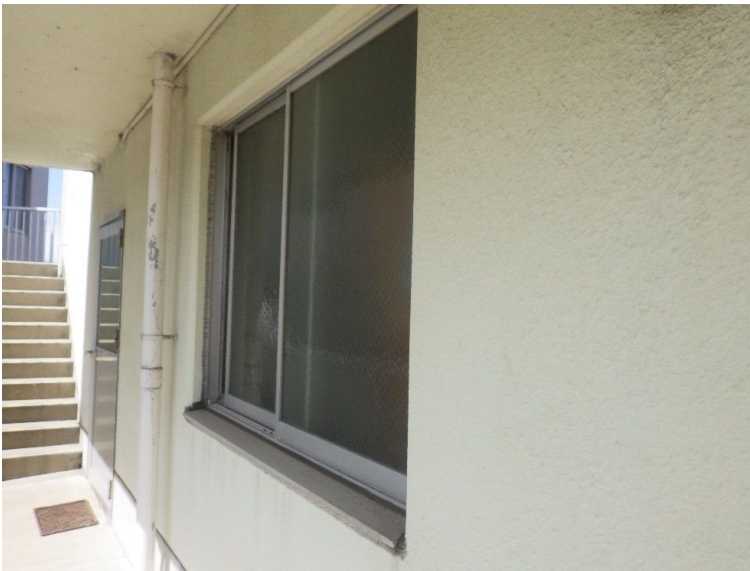
投入前処理棟
劣化調査
東面
クラック
幅:0.2~0.4mm
L=0.3~1.5m
爆裂あり
躯体問題なし
浮きなし

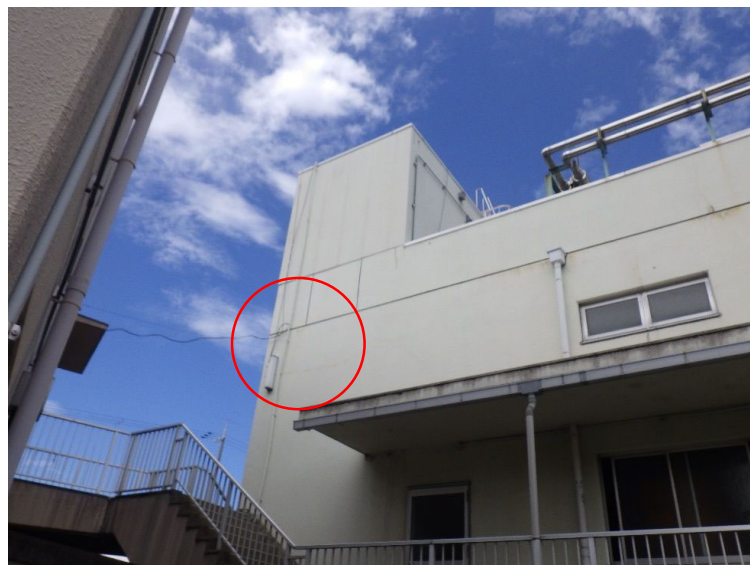
投入前処理棟
劣化調査
東面
クラック
幅:0.2~0.4mm
L=0.3~1.5m
爆裂あり
躯体問題なし
浮きなし

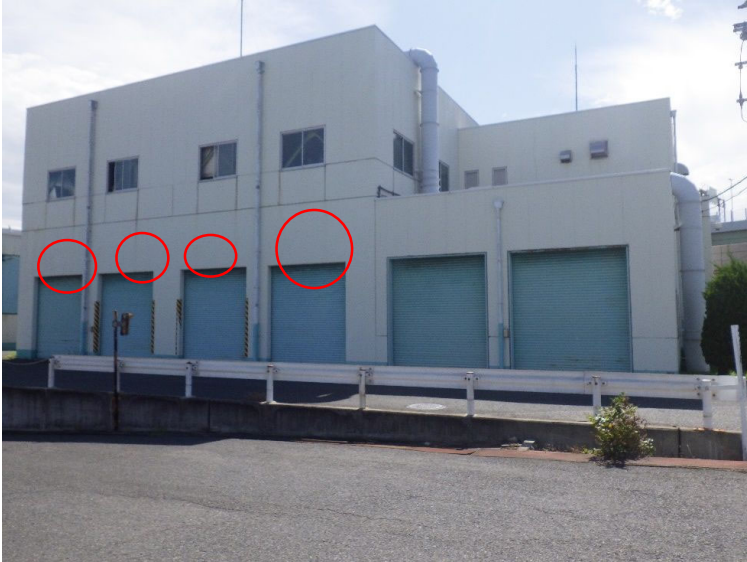
投入前処理棟
劣化調査
西面
クラック
幅:0.2mm
L=0.5m
躯体問題なし
浮きなし

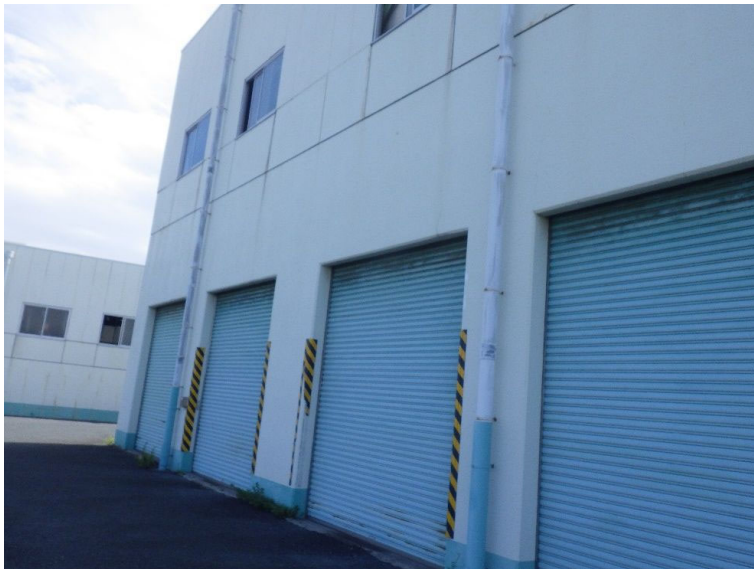
投入前処理棟
劣化調査
西面
クラック
幅:0.2mm
L=0.5m
躯体問題なし
浮きなし

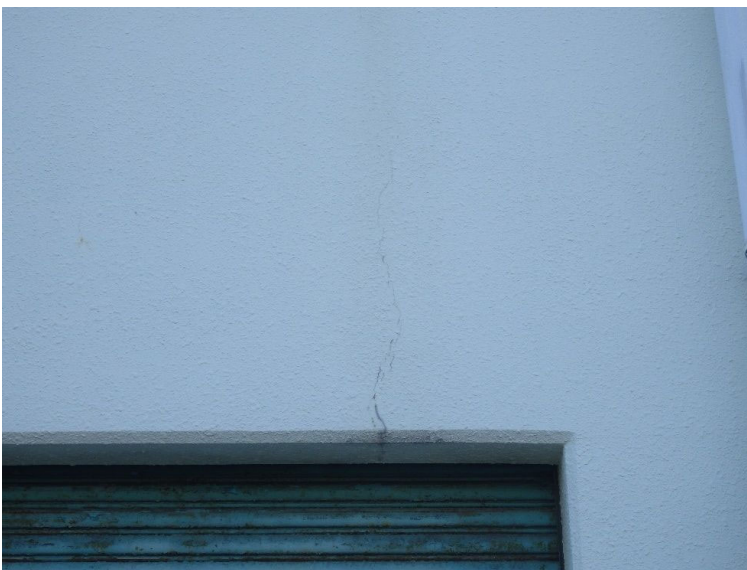
投入前処理棟
劣化調査
西面
クラック
幅:0.2mm
L=0.5m
躯体問題なし
浮きなし

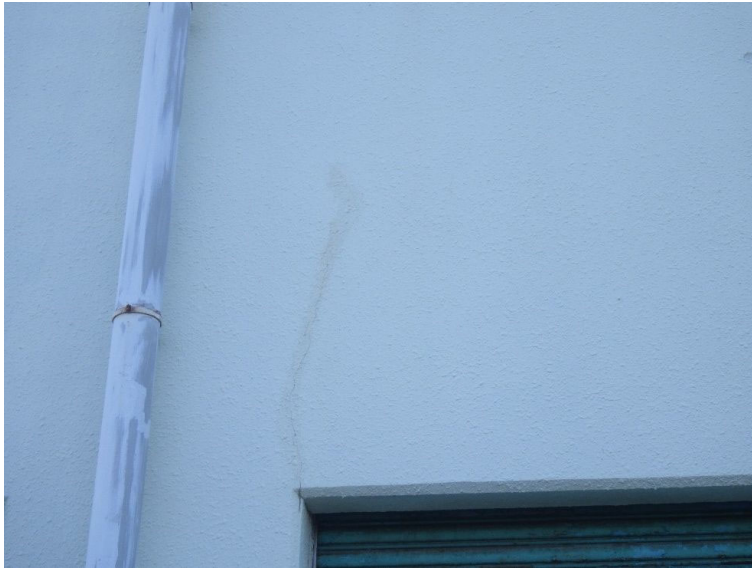
投入前処理棟
劣化調査
西面
クラック
幅:0.2mm
L=0.5m
躯体問題なし
浮きなし

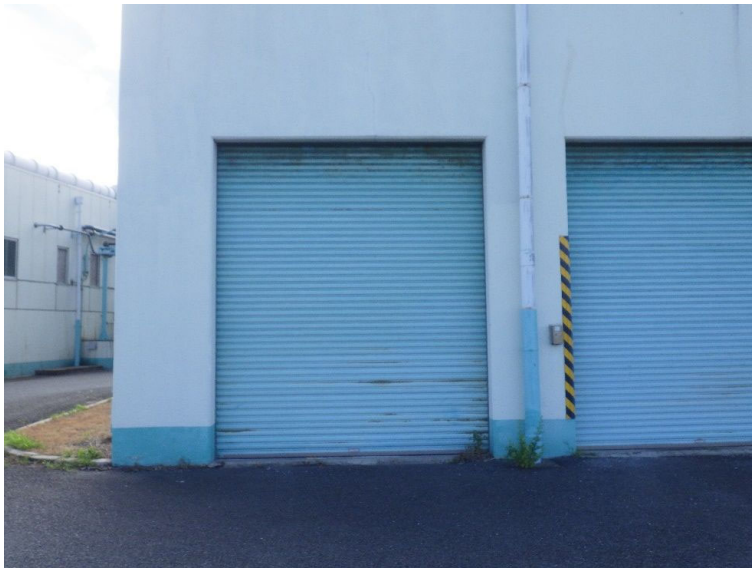
投入前処理棟
劣化調査
西面
クラック
幅:0.2mm
L=0.5m
躯体問題なし
浮きなし

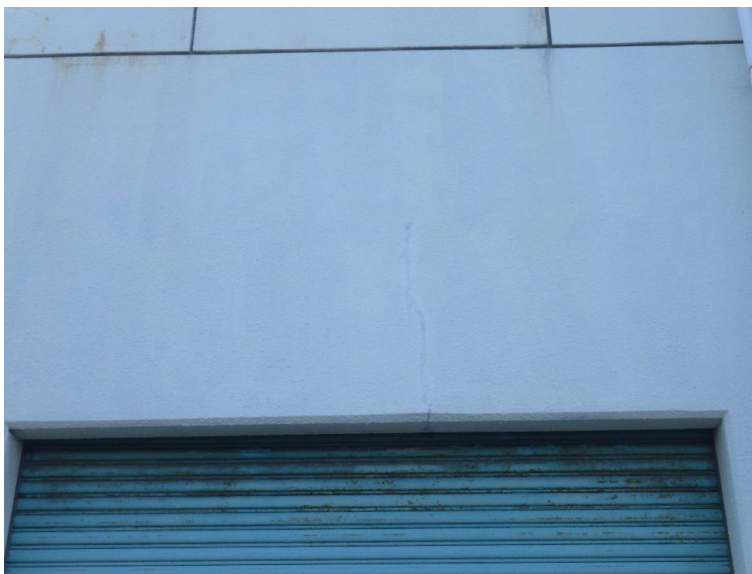
投入前処理棟
劣化調査
西面
クラック
幅:0.2mm
L=0.5m
躯体問題なし
浮きなし

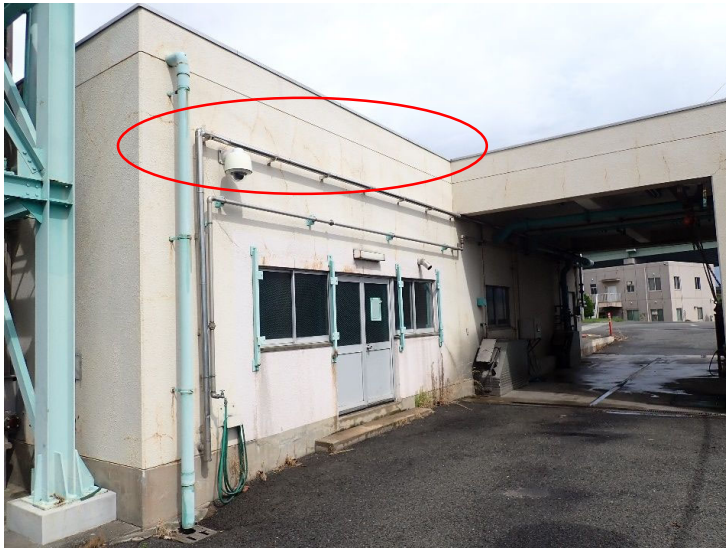
投入前処理棟
劣化調査
西面
クラック
幅:0.2~0.6mm
L=0.5~2.5mm
躯体問題なし
浮きなし

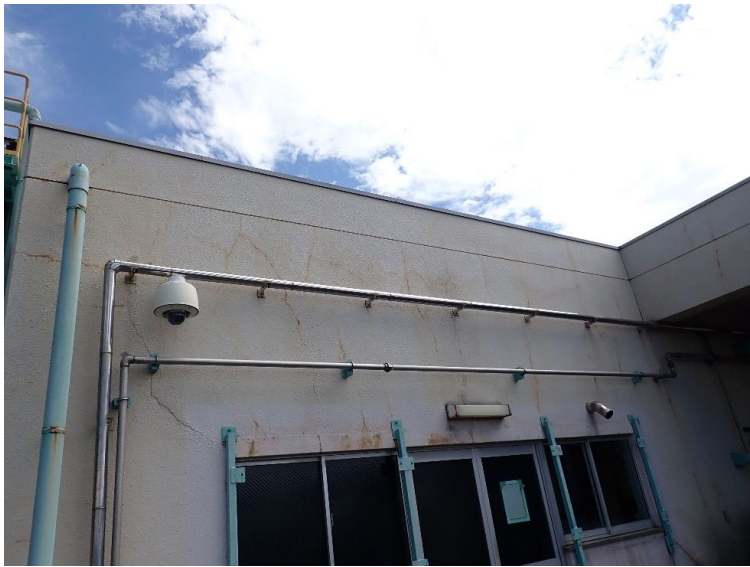
投入前処理棟
劣化調査
西面
クラック
幅:0.2~0.6mm
L=0.5~2.5mm
躯体問題なし
浮きなし

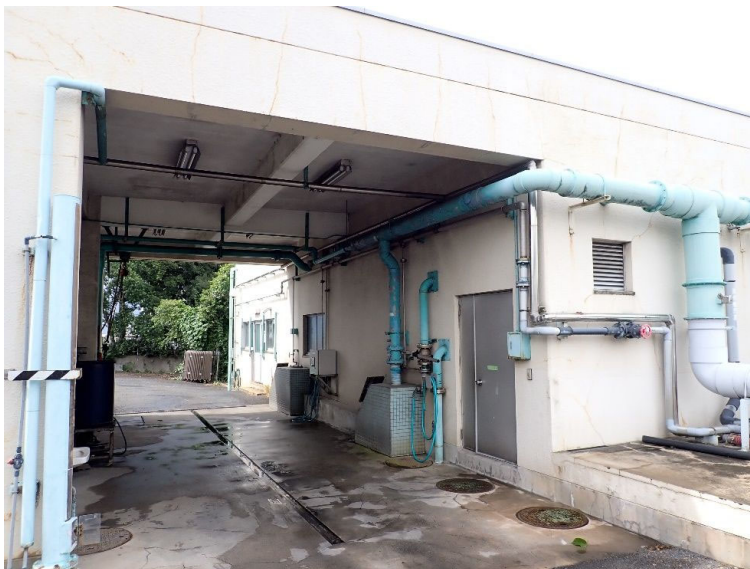
投入前処理棟
劣化調査
西面
クラック
幅:0.2~0.6mm
L=0.5~2.5mm
躯体問題なし
浮きなし

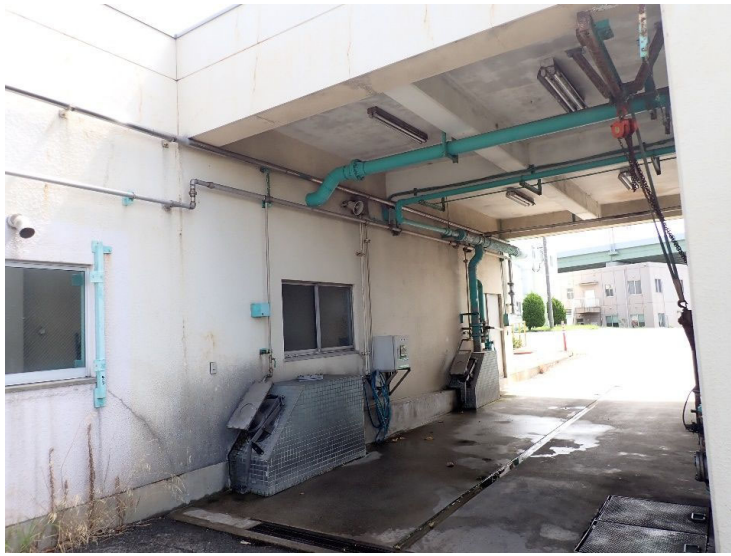
投入前処理棟
劣化調査
西面
クラック
幅:0.2~0.6mm
L=0.5~2.5mm
躯体問題なし
浮きなし

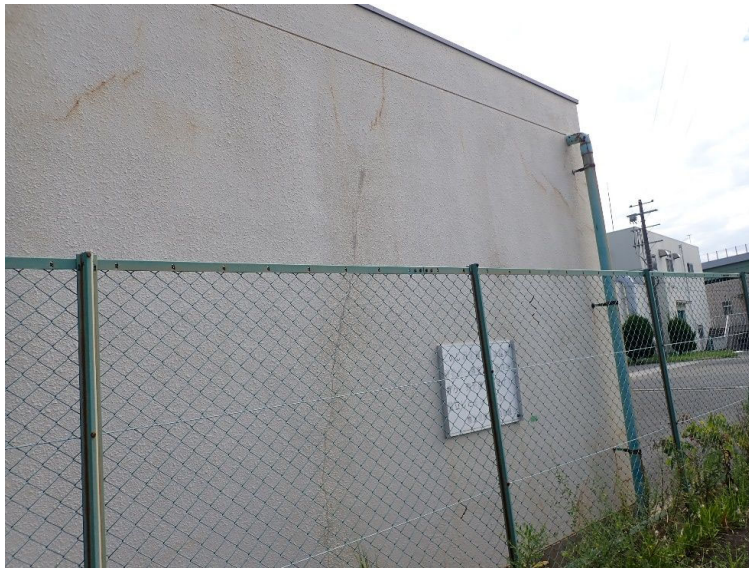
投入前処理棟
劣化調査
西面
クラック
幅:0.2~0.6mm
L=0.5~2.5mm
躯体問題なし
浮きなし

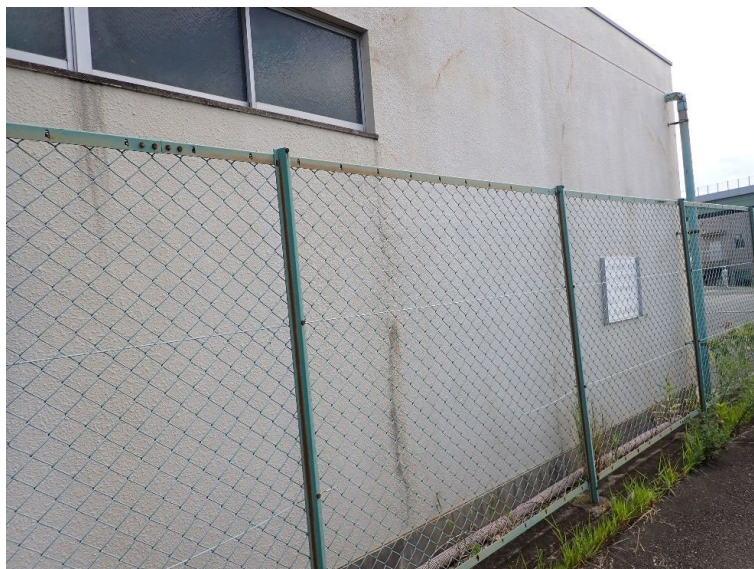
投入前処理棟
劣化調査
西面
クラック
幅:0.2~0.6mm
L=0.5~2.5mm
躯体問題なし
浮きなし

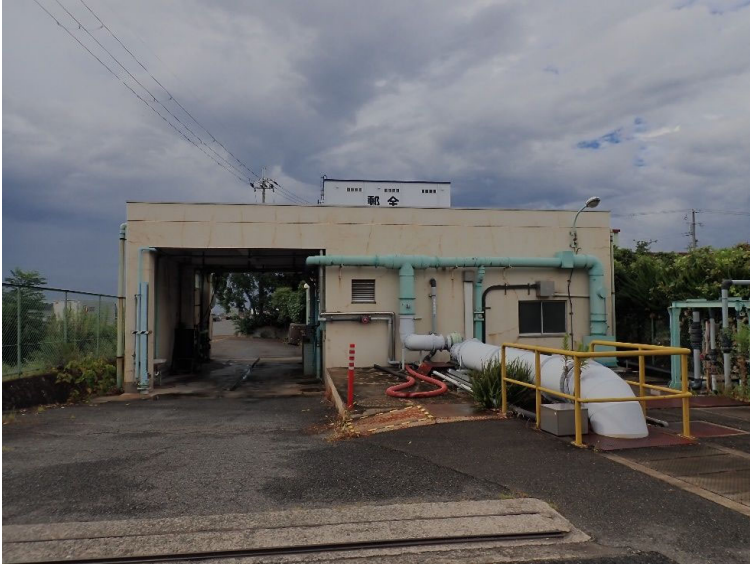
投入前処理棟
劣化調査
南面
クラック
幅:0.2~0.4mm
L=0.3~2.0m
躯体問題なし
浮きなし

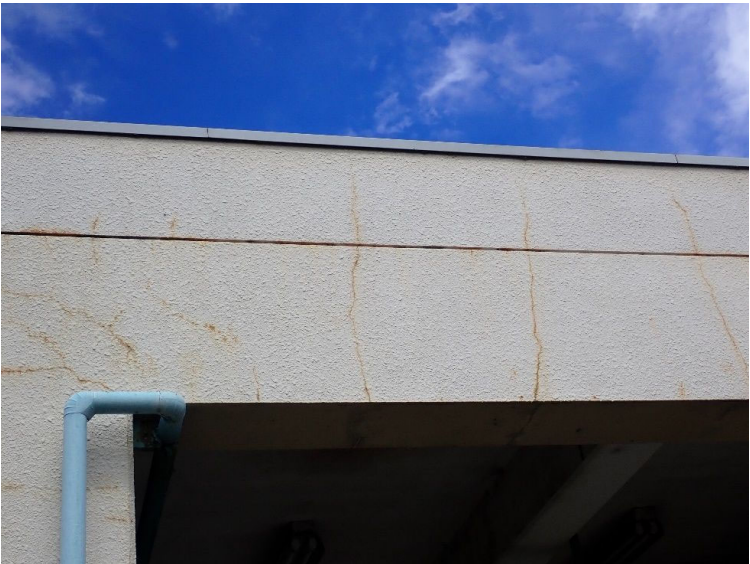
投入前処理棟
劣化調査
南面
クラック
幅:0.2~0.4mm
L=0.3~2.0m
躯体問題なし
浮きなし

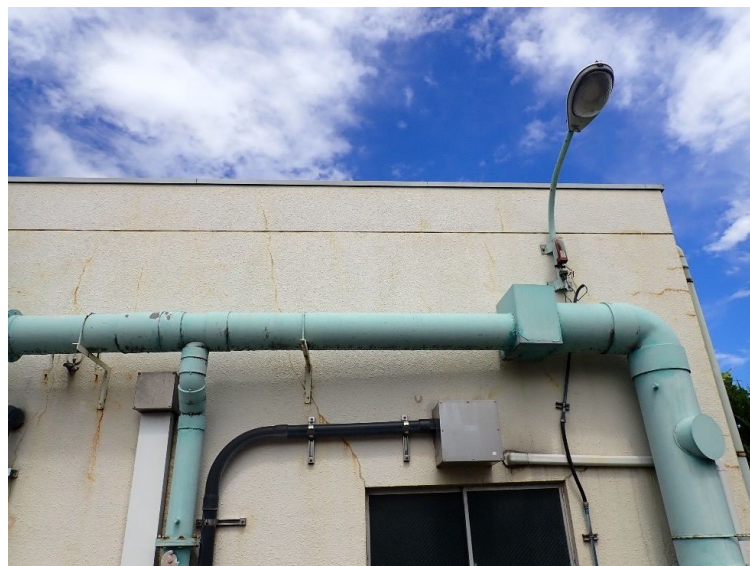
投入前処理棟
劣化調査
南面
クラック
幅:0.2~0.4mm
L=0.3~2.0m
躯体問題なし
浮きなし

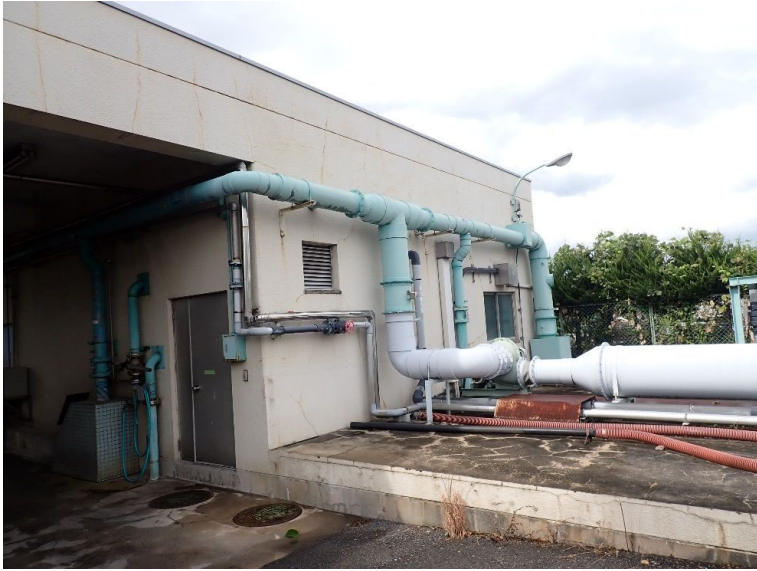
投入前処理棟
劣化調査
南面
クラック
幅:0.2~0.4mm
L=0.3~2.0m
躯体問題なし
浮きなし

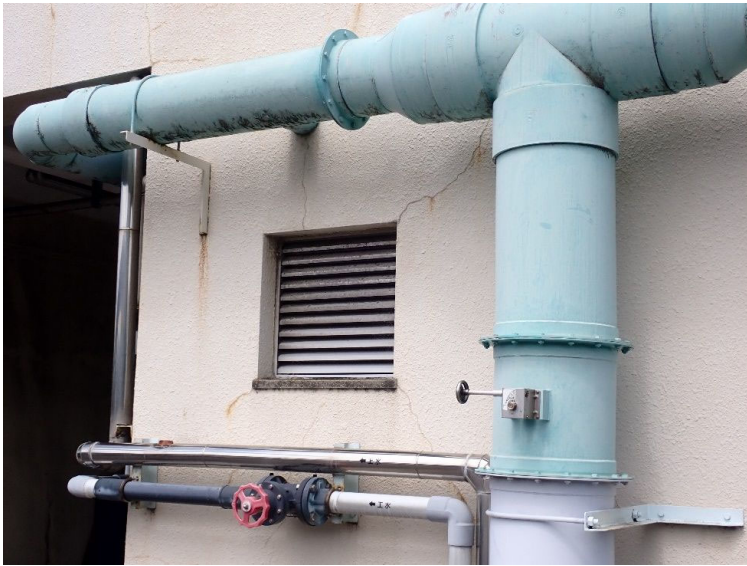
投入前処理棟
劣化調査
南面
クラック
幅:0.2~0.4mm
L=0.3~2.0m
躯体問題なし
浮きなし

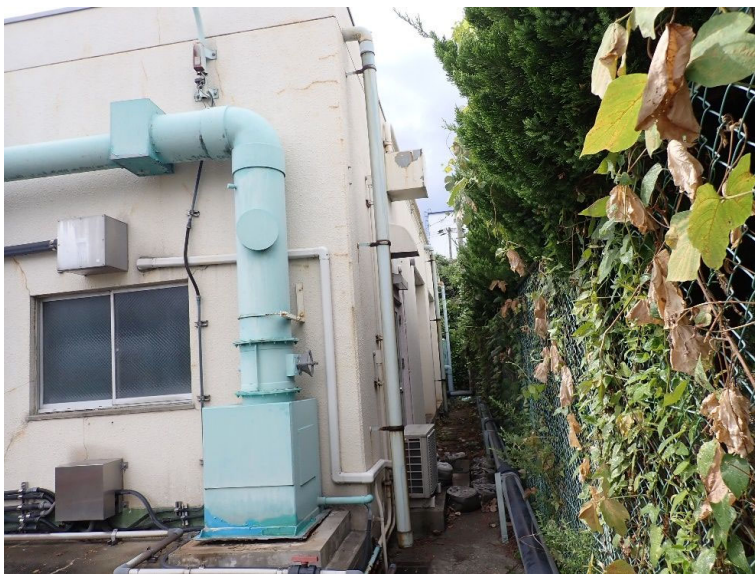
投入前処理棟
劣化調査
南面
クラック
幅:0.2~0.4mm
L=0.3~2.0m
躯体問題なし
浮きなし
